# Falhas do Relatório 003/Cenipa/2015

O presente documento, gerado a pedido da ABUL, visa elucidar as várias falhas existentes no documento RELATÓRIO FINAL 003/CENIPA/2015 emitido pelo Cenipa, relativo ao acidente ocorrido com a aeronave Super Petrel LS de prefixo PU-PEK em 4 de janeiro de 2015.

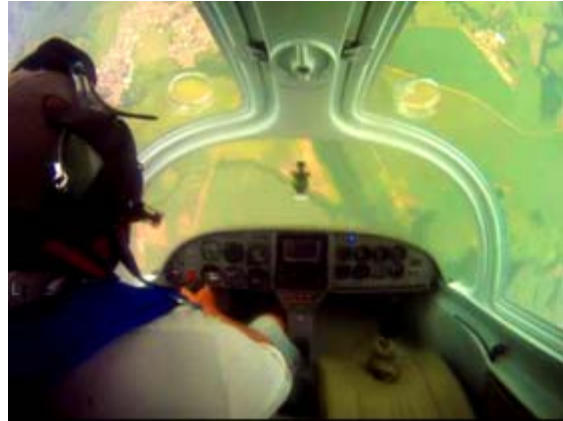
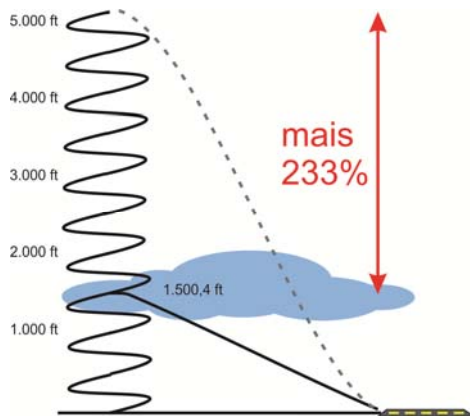
Cumprindo com os requisitos estabelecidos pela norma ASTM F2245-11, Sub-Parte 4 (Voo), necessários para certificação na categoria Aeronave Leve Esportiva Especial, foi realizado no dia 13 de Fevereiro de 2013 o ensaio denominado: Parafuso – Super Petrel LS.

Deste ensaio, que foi utilizado na certificação e bastante divulgado, sabe-se que a aeronave Super Petrel LS perde, em média, 500 ft para realizar cada volta de parafuso. Assim sendo, a altura necessária para a realização das 10 voltas informadas no relatório Cenipa seria de 5.000 ft, 233% maior daquela possível da aeronave acidentada atingir segundo os dados do relatório.

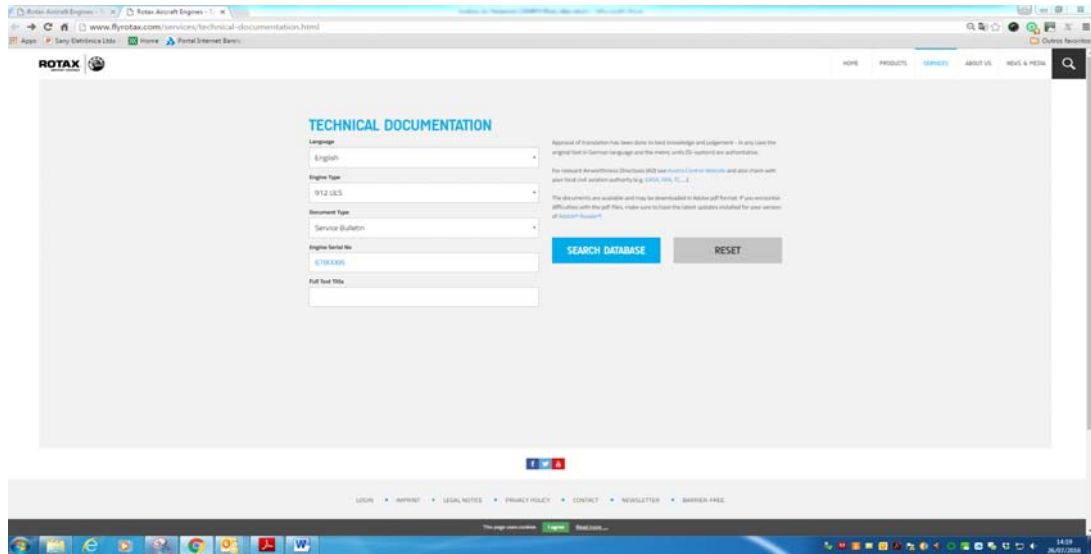
Este link leva a uma tela que solicita modelo do motor, tipo de documento solicitado e número e série do motor.

Com o preenchimento dos dados do motor da aeronave acidentada (912 ULS e 8780086) obtém-se o seguinte relatório de boletins aplicáveis:

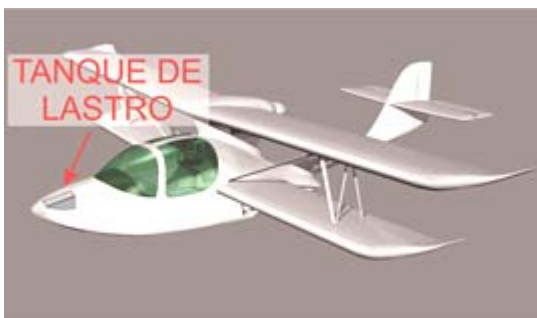
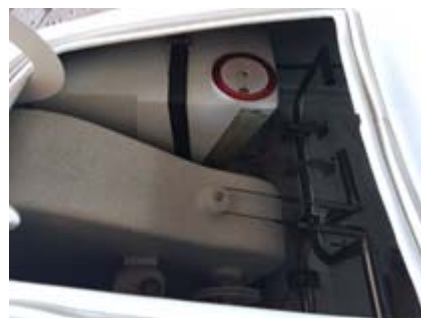
Considerando-se os dados do relatório Cenipa a aeronave chocou-se com o solo com velocidade aerodinâmica e 75 mph em descida de 5.300 ft/min. Tal situação, considerando-se que o tanque fica a 10 cm do nariz, teria imposto uma força de desaceleração elevadíssima, que aplicada sobre os 25 Kg de água resultam em um esforço superior a 500 kN e uma pressão de pico de mais de 11 Mpa sobre as paredes do reservatório.

O material de fabricação do tanque de lastro da aeronave é fibra de vidro e tem espessura de apenas 1,7 mm, provavelmente incapaz de resistir a uma pequena fração de qualquer um dos esforços mecânicos gerados pelo impacto.

Assim sendo não seria possível encontrar água no interior do que sobrou do tanque de lastro, muito menos deduzir que este estava cheio antes do acidente.

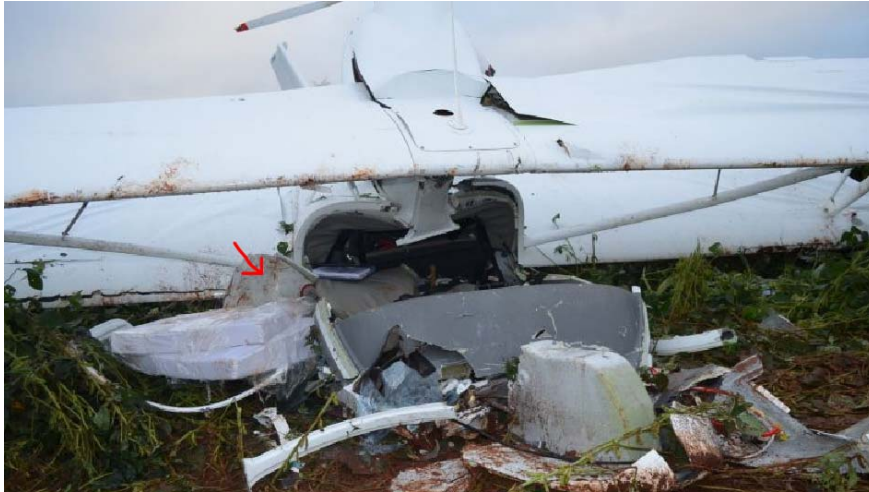
Na foto do acidente abaixo é possível perceber a parte superior do tanque de lastro com sua tampa vermelha.
