# Falhas do Relatório 003/Cenipa/2015

O presente documento, gerado a pedido da ABUL, visa elucidar as várias falhas existentes no documento RELATÓRIO FINAL 003/CENIPA/2015 emitido pelo Cenipa, relativo ao acidente ocorrido com a aeronave Super Petrel LS de prefixo PU-PEK em 4 de janeiro de 2015.

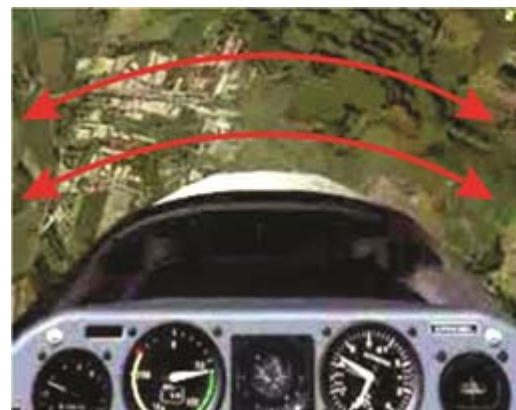
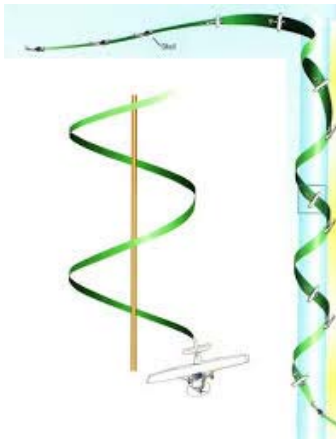
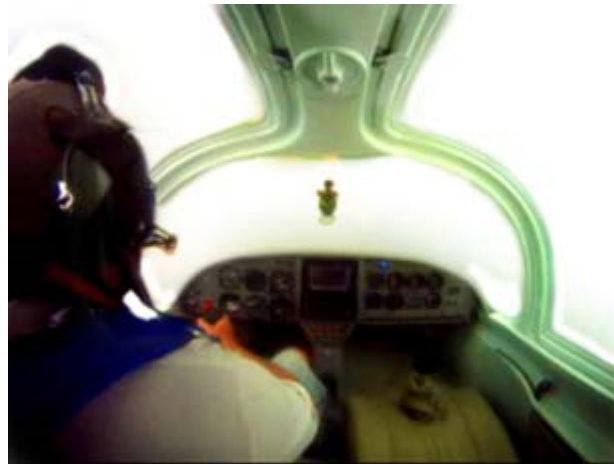
O parafuso é uma das 3 manobras acrobáticas mais conhecidas, não há como um piloto se habilitar sem reconhecê-la de forma clara e imediata.

Trata-se do giro da aeronave em torno de seu eixo longitudinal, e quando isto ocorre, sob a ótica do piloto todo o cenário gira em torno de si de forma contínua.

A única forma de um piloto não saber se está com sua aeronave em parafuso é não existir referência visual externa, portanto, a conclusão aqui é que o piloto voava dentro da nuvem.

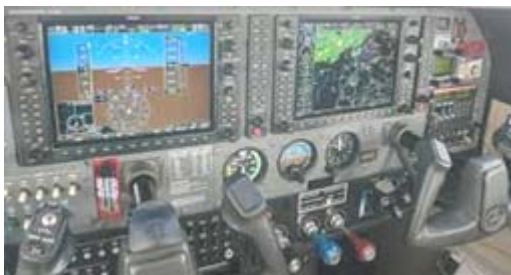
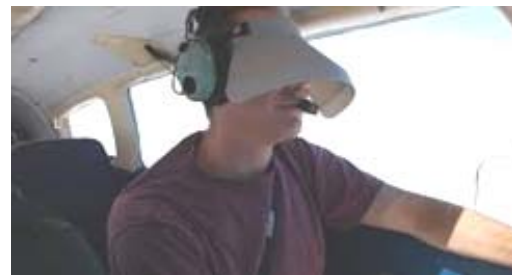
Para um piloto estar habilitado a voar sem visibilidade externa precisa de treinamento especial, praticando a pilotagem muitas horas apenas visualizando instrumentos, totalmente suprimido da possibilidade de obter referências visuais do solo, ou mesmo do horizonte. Nestes treinamentos a aeronave precisa estar dotada de instrumentos especialmente destinados para esta finalidade.

É de consenso de qualquer piloto experiente que quando alguém não habilitado a voar por instrumentos é levado para uma situação onde fica suspenso o contato visual com o solo ou horizonte, ocorre a perda da orientação espacial em menos de um minuto, e então é comum a execução de comandos erráticos, levando a aeronave à variações de atitude e velocidade de grande amplitude, podendo tanto destruí-la pelo colapso estrutural causado pelo excesso de velocidade como praticamente pará-la no ar, levando-a ao estol e facilmente ao parafuso.

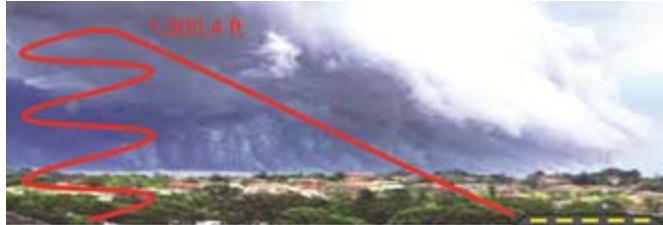
O que provavelmente ocorreu foi a perda de orientação espacial do piloto devido ao voo estar ocorrendo sem referências visuais, seguindo-se o estol e o ingresso em parafuso.

A situação foi agravada provavelmente pelo fato de a aeronave estar com o CG traseiro devido à falta total ou parcial de lastro dianteiro, bem como com a falta de comando contrário de leme, já que, não sabendo que estava ocorrendo o parafuso, certamente não foi aplicado o comando correto constante no manual da aeronave e ensinado no treinamento.
